工程名稱
PROJECT NAME

貝克漢高爾夫球練習場
建築物防水及修繕工程

A B區範圍圖

圍網鋼柱、支座及鋼索之維護與修繕

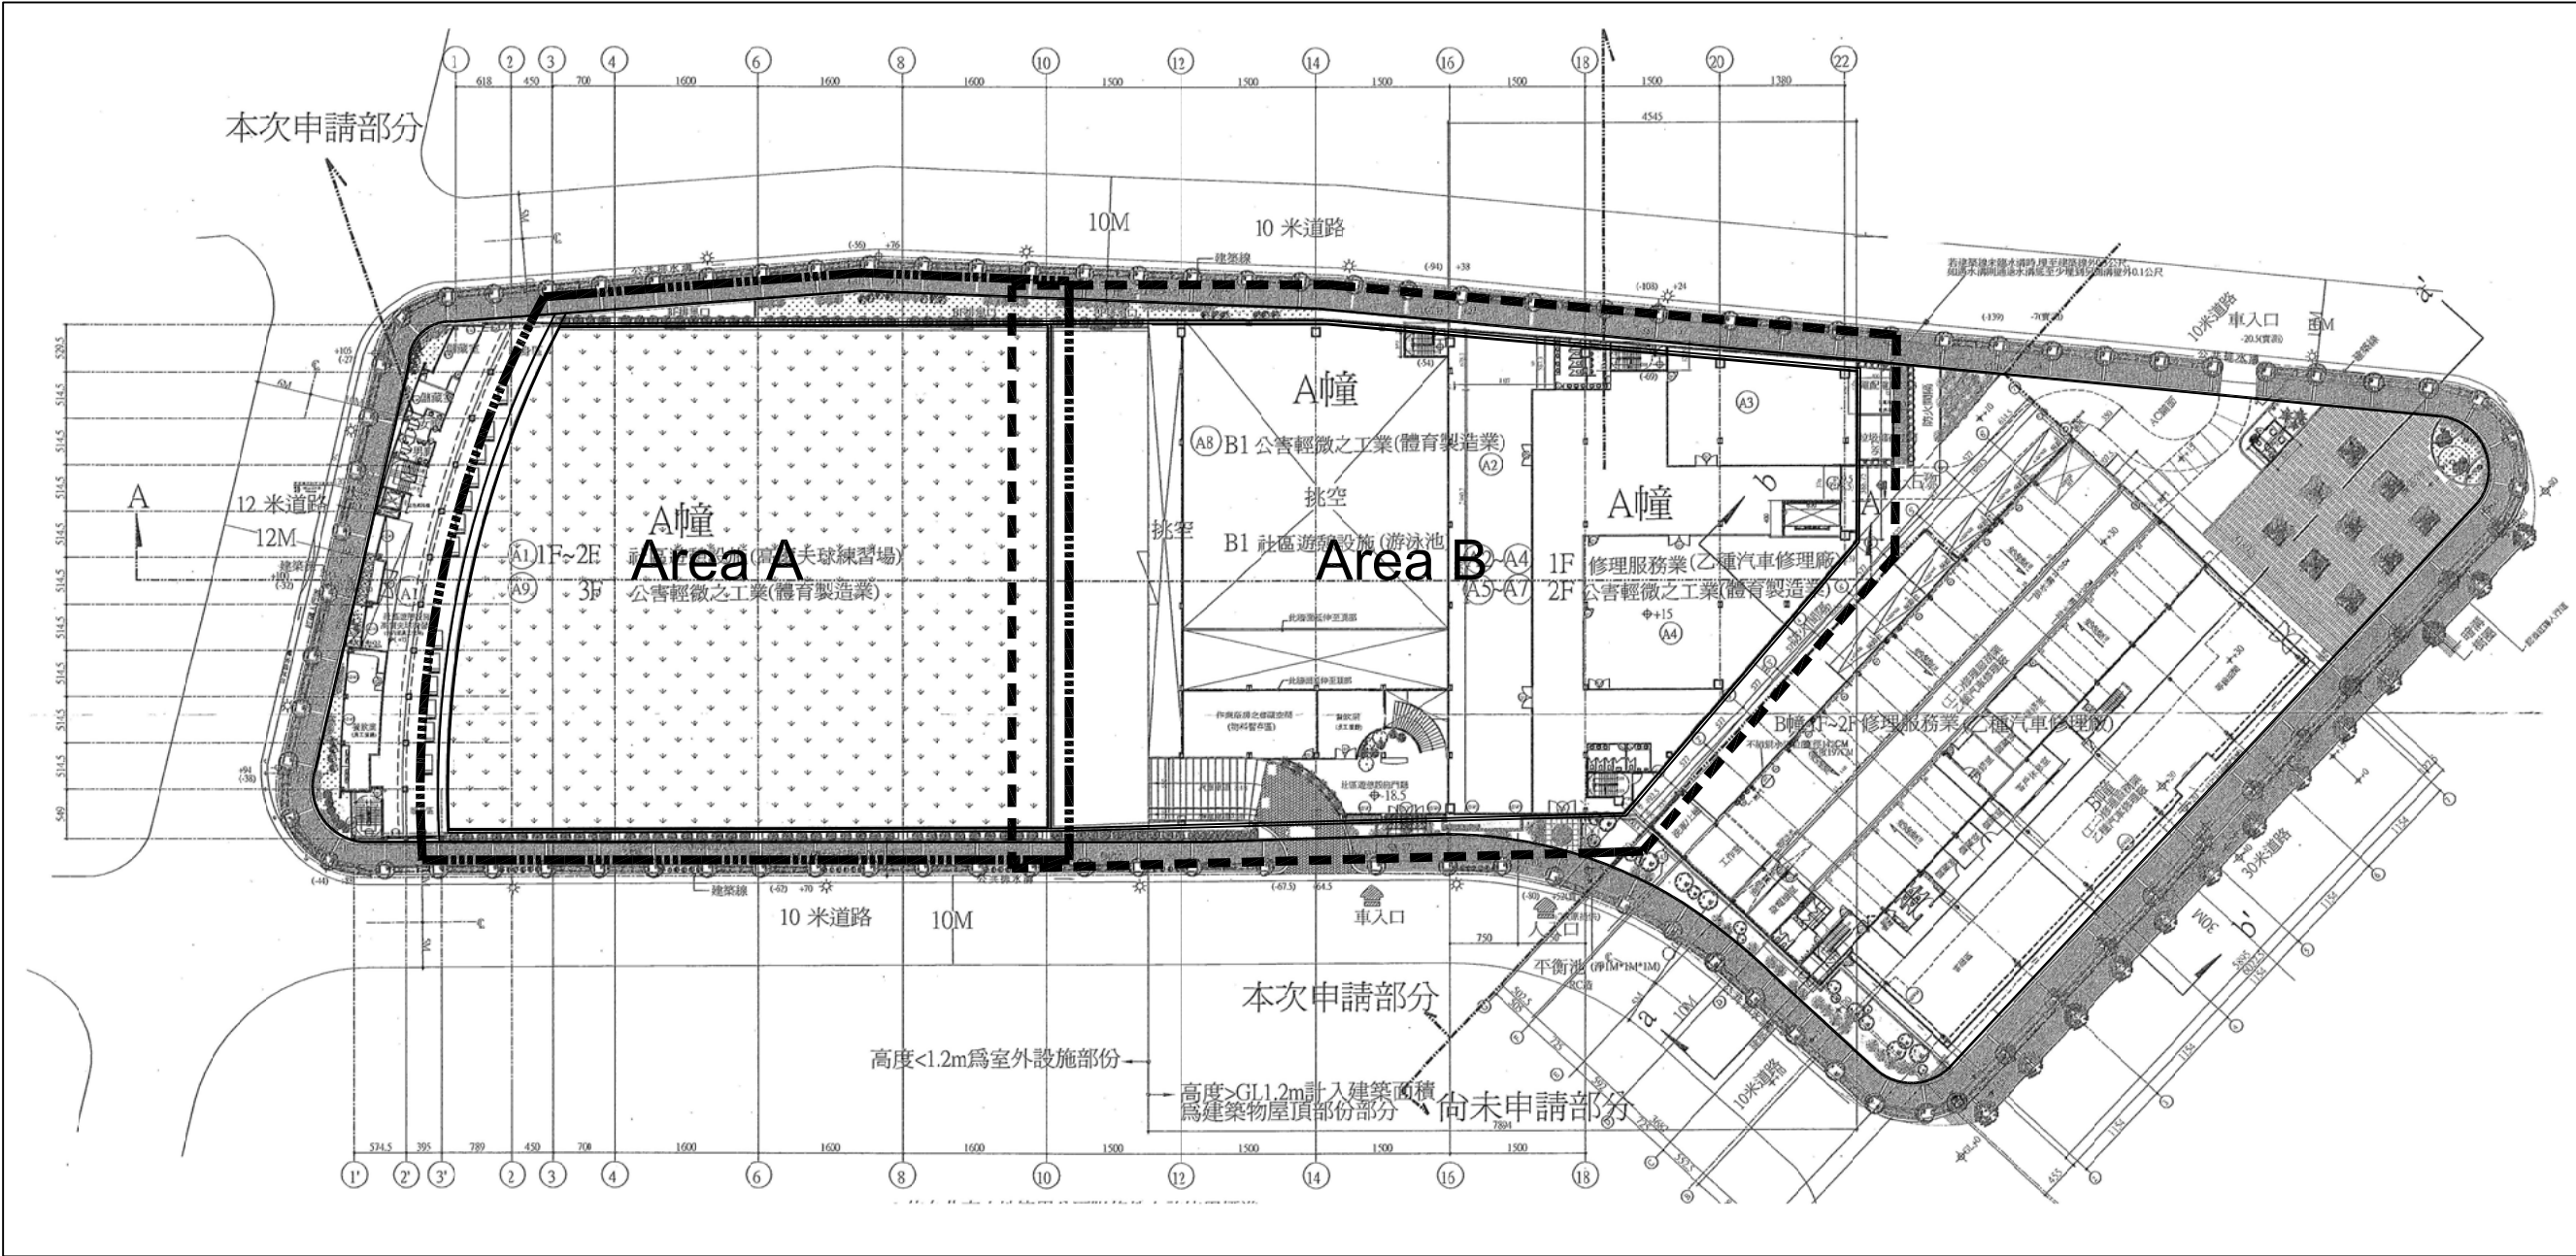
施工範圍：

Area A：短桿區

Area B：長桿區

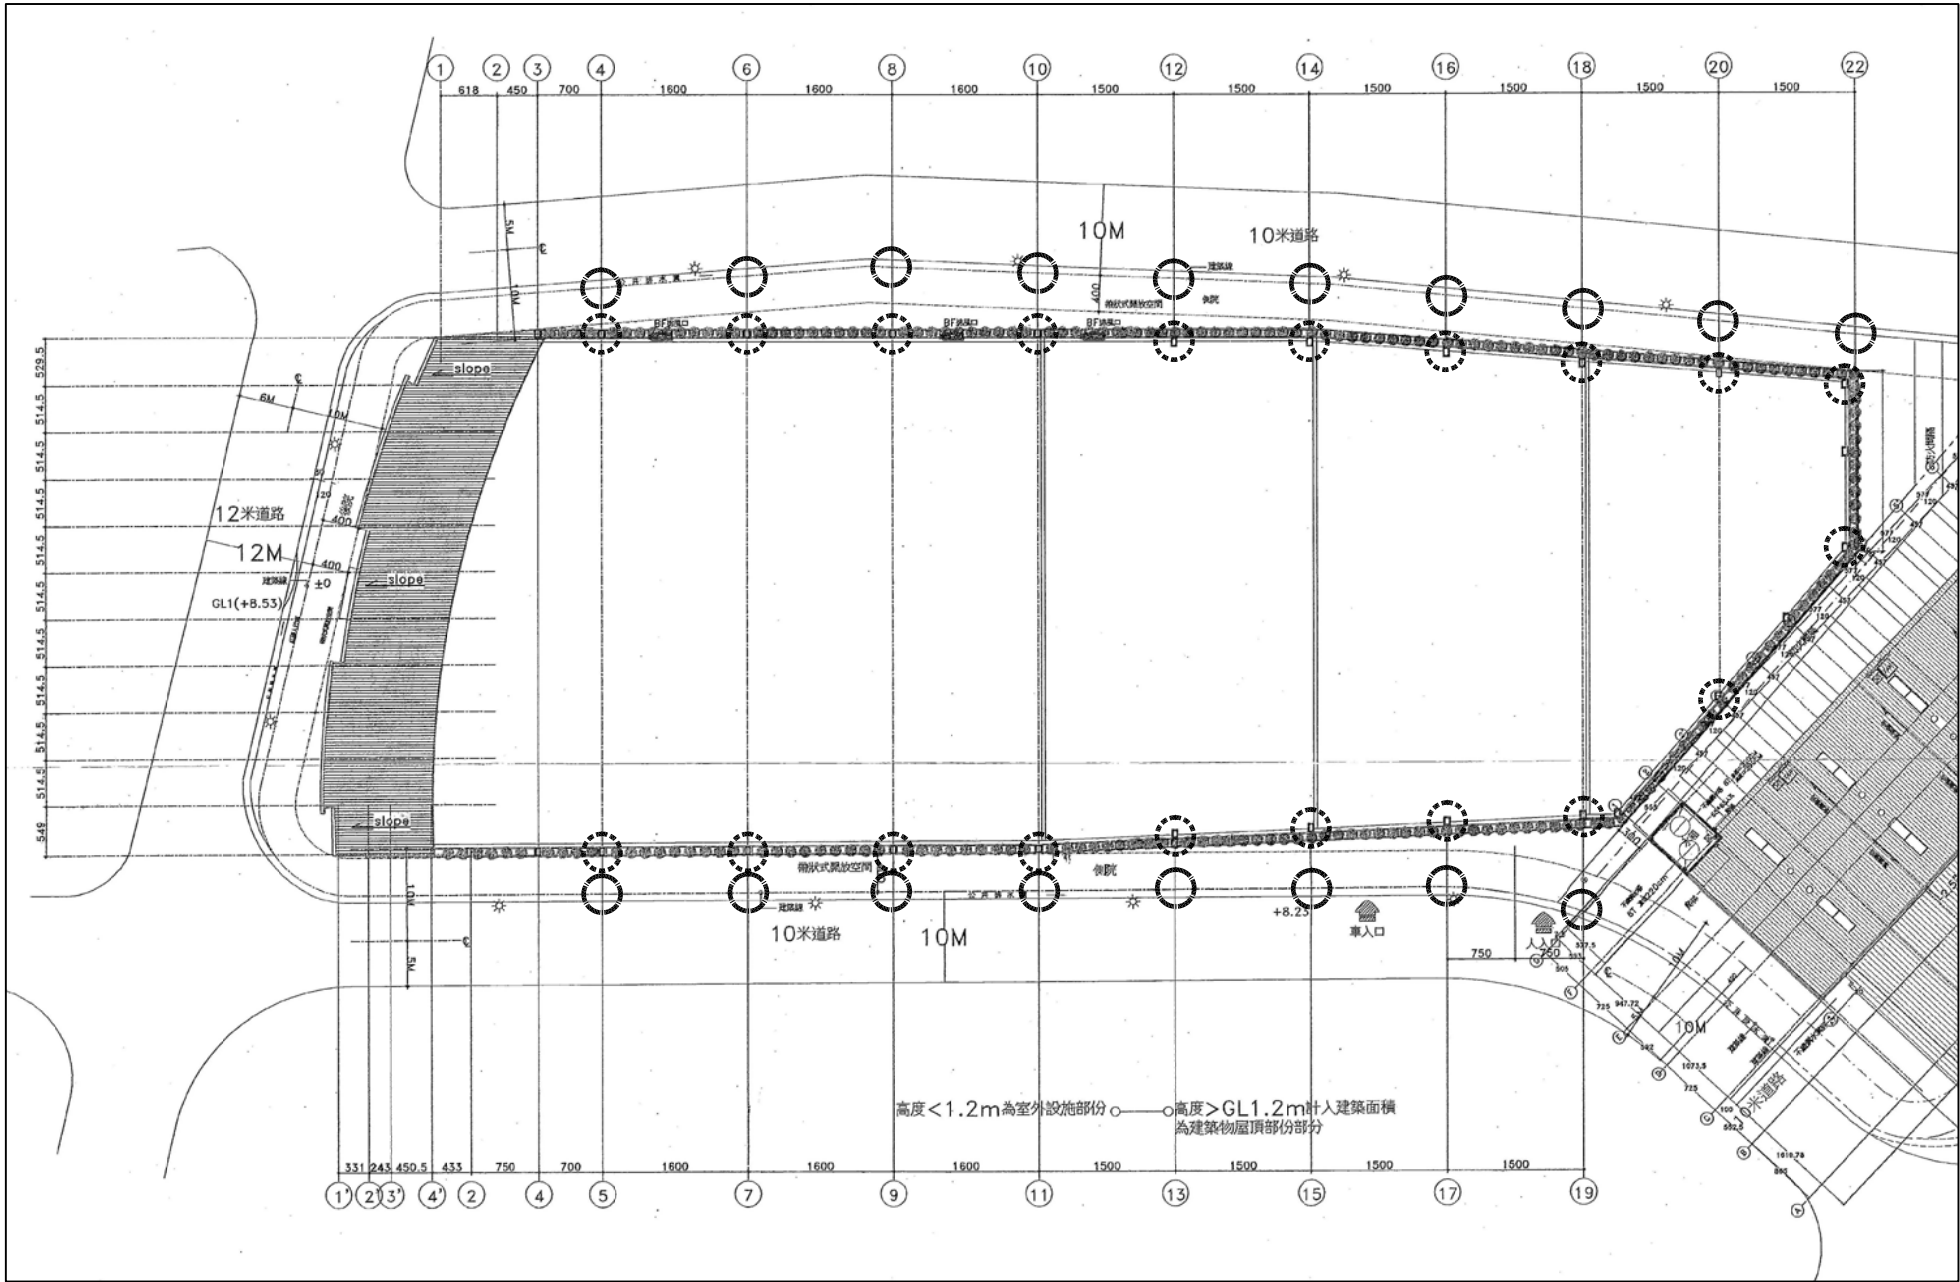
圍網鋼柱及墩座位置圖

- 圍網鋼柱位置
- 圍網固定樁位置

圍網鋼柱建議由外牆蜘蛛人攀爬上鋼柱上檢測,若檢測問題直接維修.

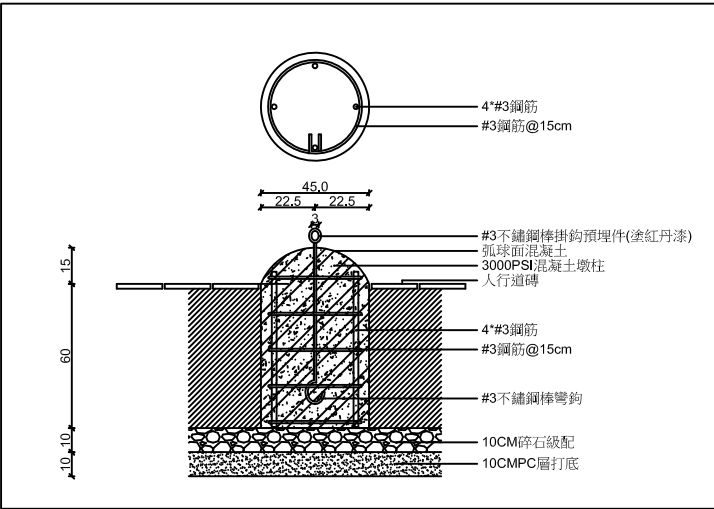
人行道場鑄混凝土鋼索墩座
(含不鏽鋼掛鉤預埋件)詳圖

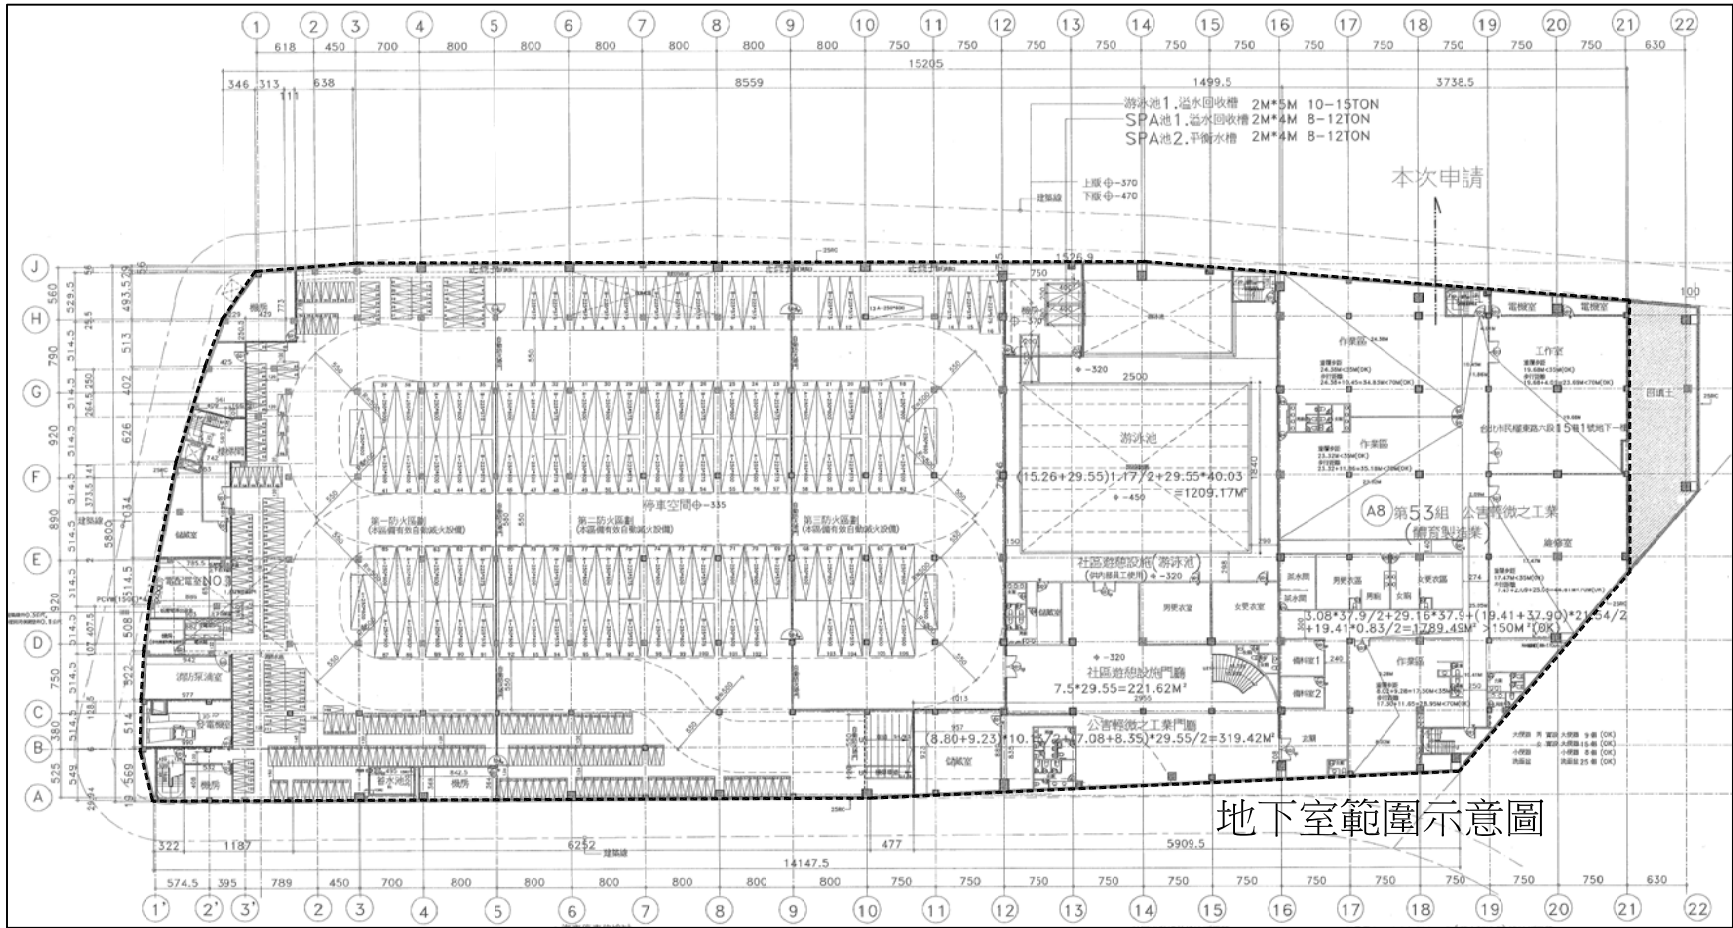
地下室範圍示意圖

地下室停車場牆面及天花板漏水及壁癌修繕

壁漏水打針，是利用高壓灌注技術將防水材料(環氧樹脂或同等品)注入牆壁裂縫內，達到止漏效果
